Datum  
2024-08-16

E-post  
diyar.amin@treeline.se  
Företag  
Treeline Consulting AB  
Kund  
Täby Kommun

## Södra Midgård

### Geotekniskt utlåtande – Inledande bedömning av skredrisk

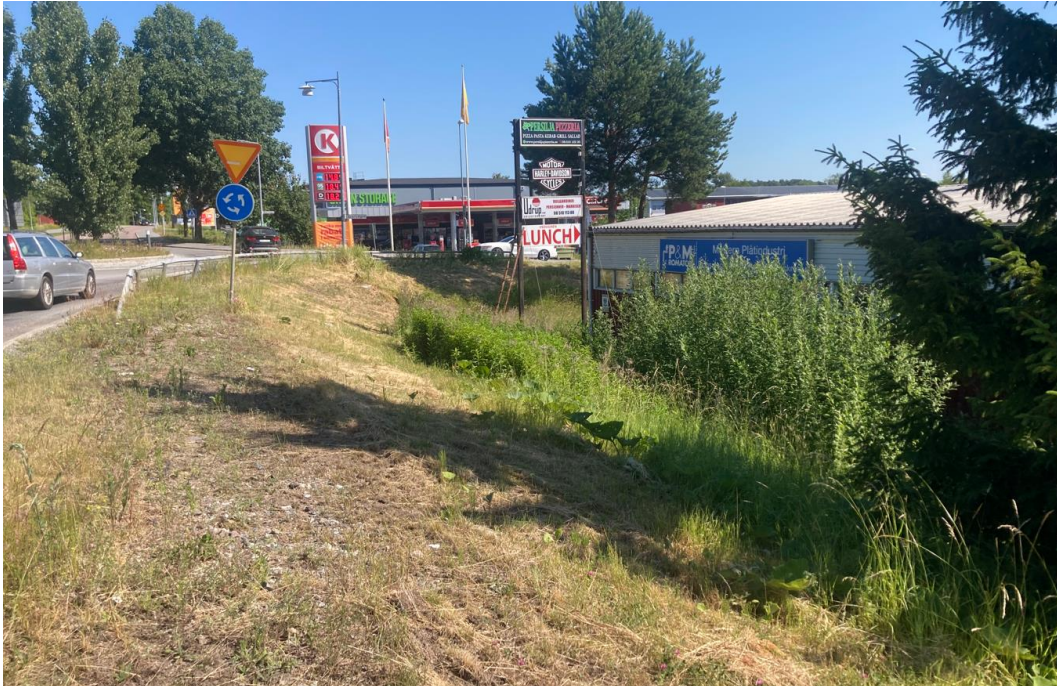
Marken inom området sluttar relativt brant från ca +17 vid Bergtorpsvägen ner till +14 vid den befintlig bebyggelsen som därefter är relativt plan.

*Figur 3 Befintlig sluttning från cirkulationsplatsen mot befintlig bebyggelse*

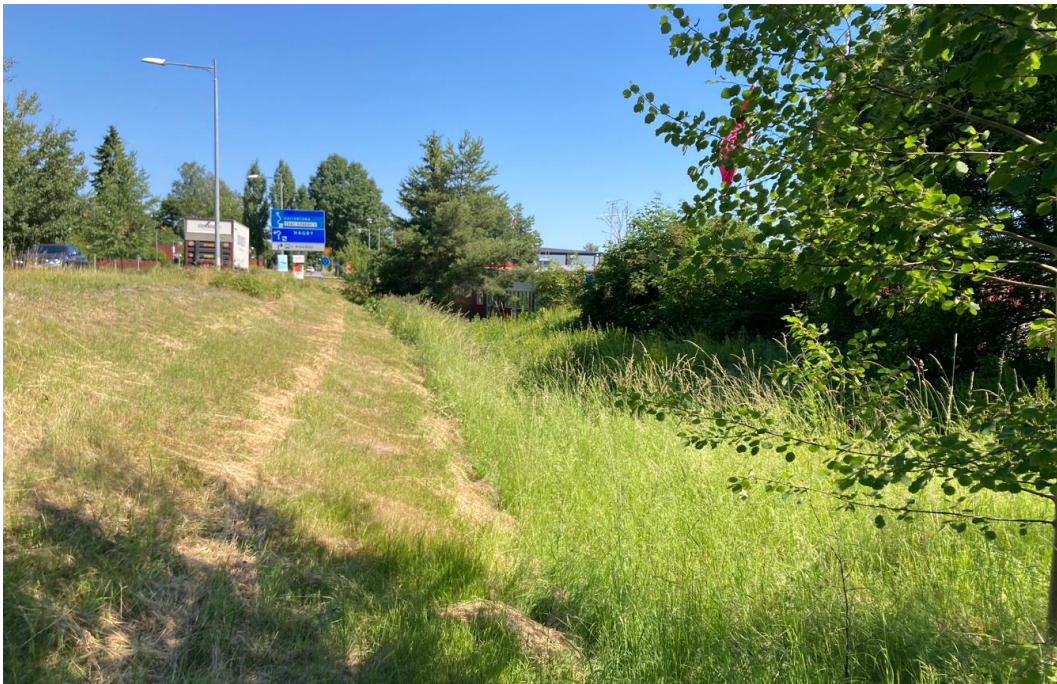
*Figur 4 Sluttning från Bergtorpsvägen mot befintlig bebyggelse*

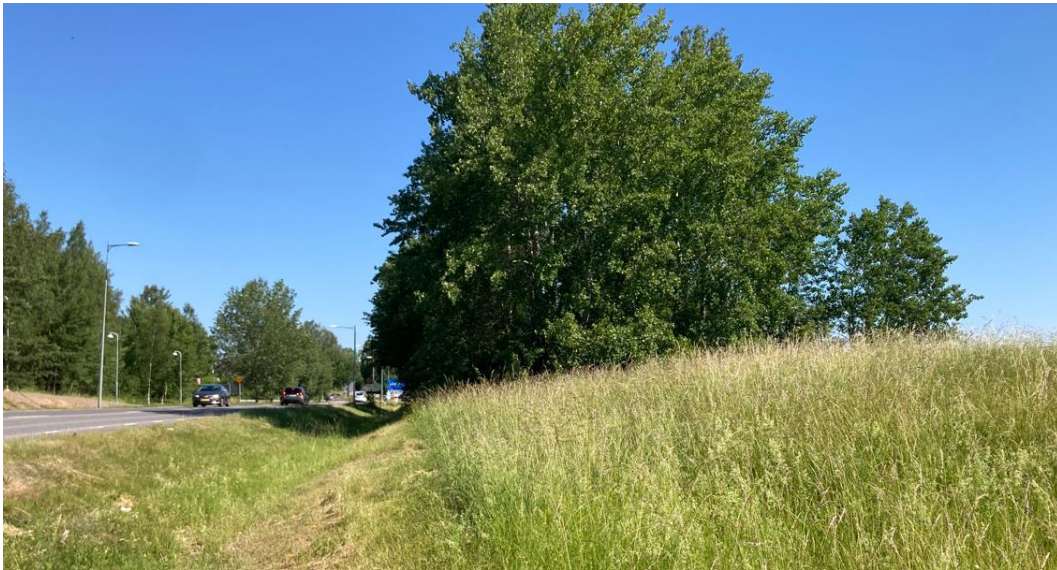
Längs den södra halvan av området ligger det befintliga skogspartiet på en höjd som därefter brant sluttar ner mot det bebyggda området.

*Figur 5 Befintligt skogsparti öster om Bergtorpsvägen*

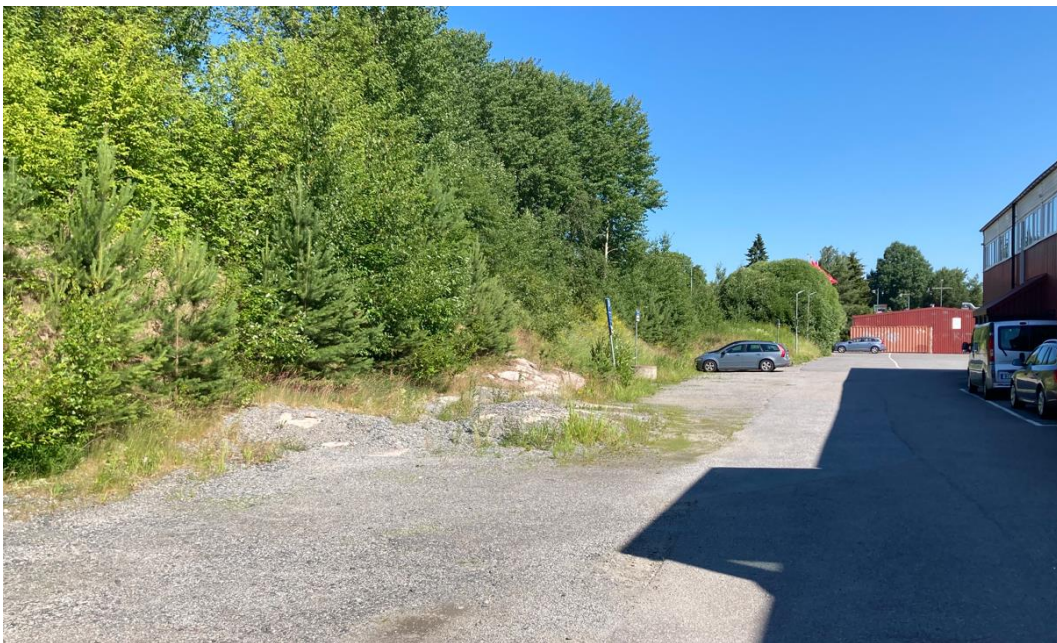
*Figur 6 Brant sluttning ner mot befintlig bebyggelse*

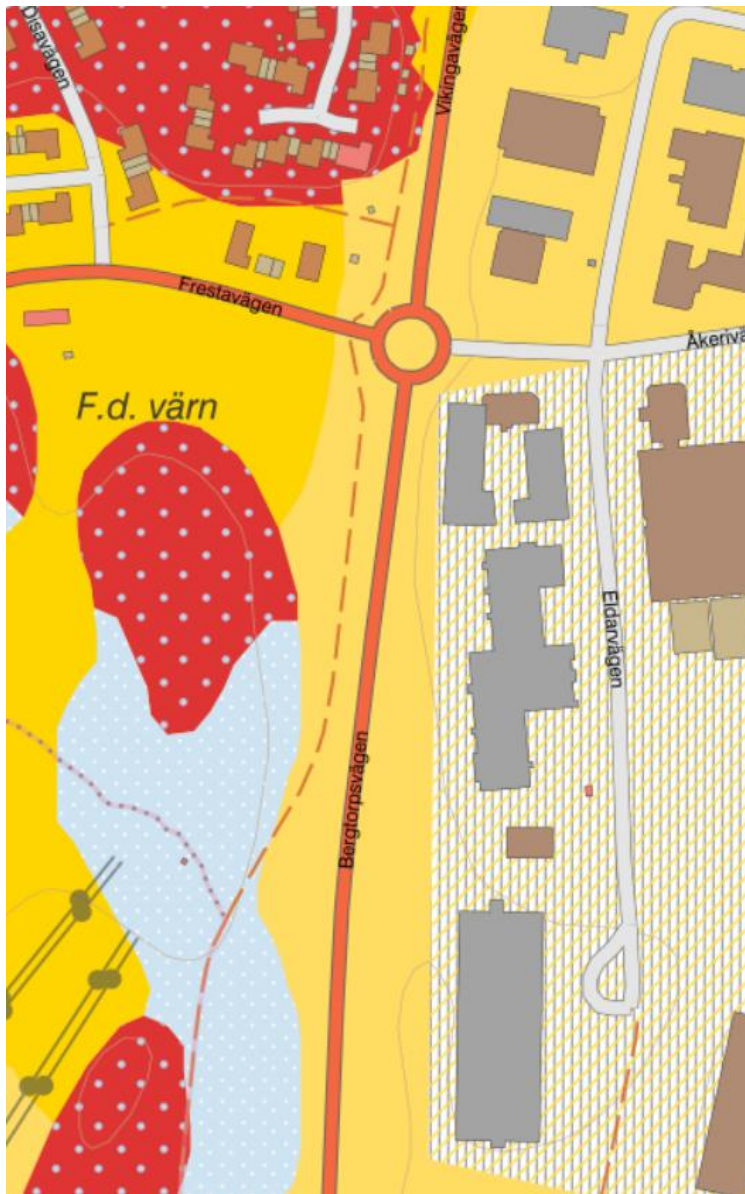
Enligt SGU:s jordartskarta består marken under cirkulationsplatsen och Bergtorpsvägen av lera. Denna övergår sedan till fyllnadsmassor ovan lera, i östlig riktning mot och förbi Eldarvägen.

Väster om Bergtorpsvägen påträffas ytnära berg och friktionsjordar.

Figur 7 Jordartskarta från SGU. Gul skraffering visar lera, Gulrandig vit skraffering visar fyllnadsmassor på lera. Vitprickig blå skraffering visar friktionsjord och blåprickig röd skraffering visar på ytnära berg

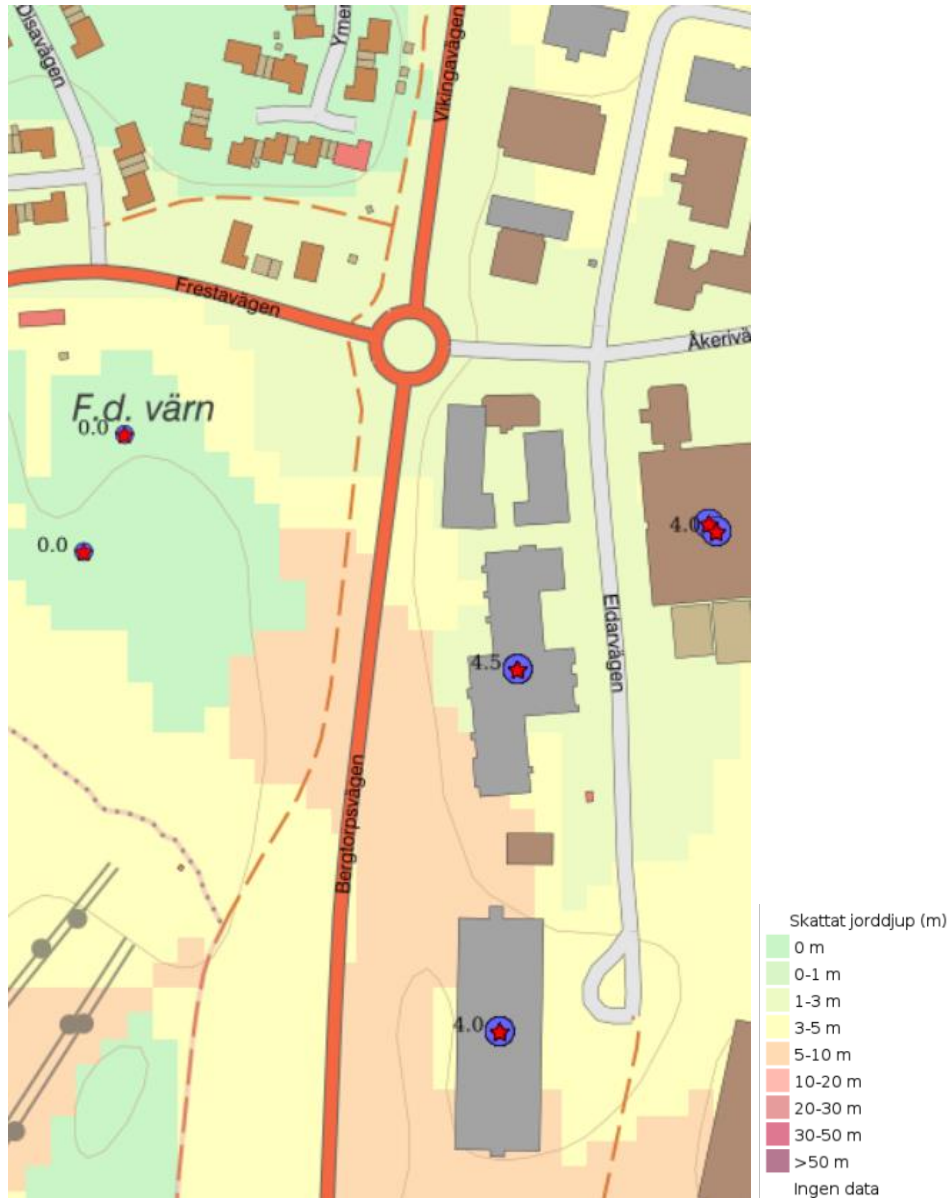
Djupet till berg ökar enligt SGU:s jorddjupskarta från 0-1m väster om Bergtorpsvägen till 1-3m vid Eldarvägen. Mitt under södra delen av Bergtorpsvägen påträffas en sänka där jorddjupet ökar till 5-10m.

Figur 8 Jorddjupskarta från SGU

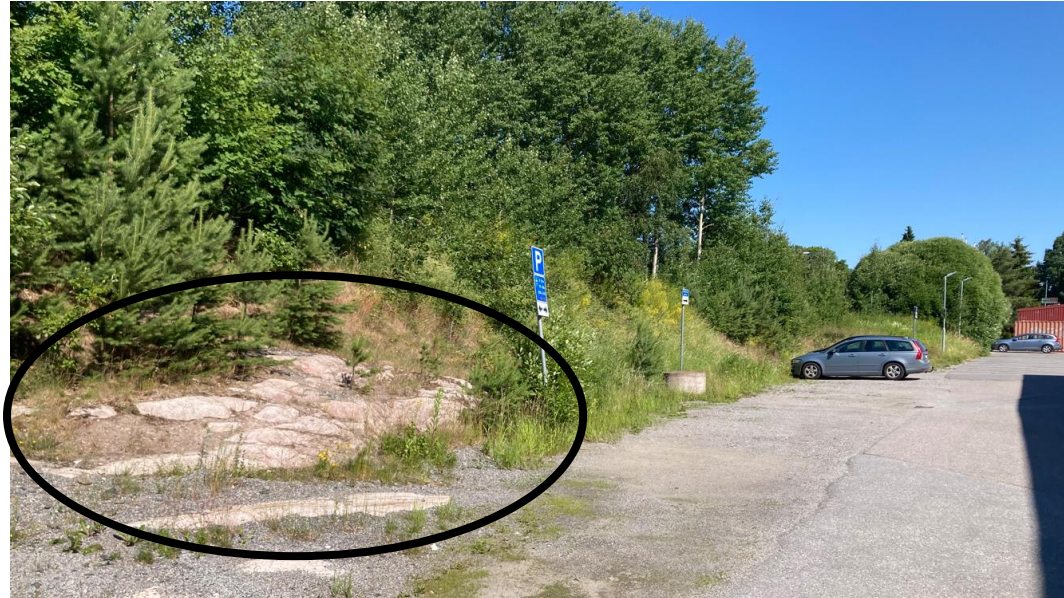
Underlag från SGU bedöms dock inte ge en helt korrekt bild av jordlagerföljden inom området då man på östra sidan av skogspartiet påträffat berg-i-dagen under platsbesöket.

*Figur 9 Berg-i-dagen öster om skogspartiet noterat under platsbesök.*

Utifrån de tidigare geotekniska undersökningarna samt observationer vid platsbesöket, bedöms dock förekomster av mäktigare lerlager under Bergtorpsvägen och grönområdet som mindre sannolikt. Detta då man bl.a. påträffat berg-i-dagen i grönområdet.

Avsaknaden av lermäktigheter ska dock bekräftas med hjälp av kompletterande sonderingar i skogspartiet öster om Bergtorpsvägen och strax öster om Bergtorpsvägen.

Kompletterande undersökningar föreslås utföras under två fältdagar i form av sektioner med JB-sonderingar och skruvprovtagningar med cc 20–30 m längs den östra sidan av Bergtorpsvägen. Detta i syfte att bekräfta att inga eller mindre lager lera påträffas under den slänten.

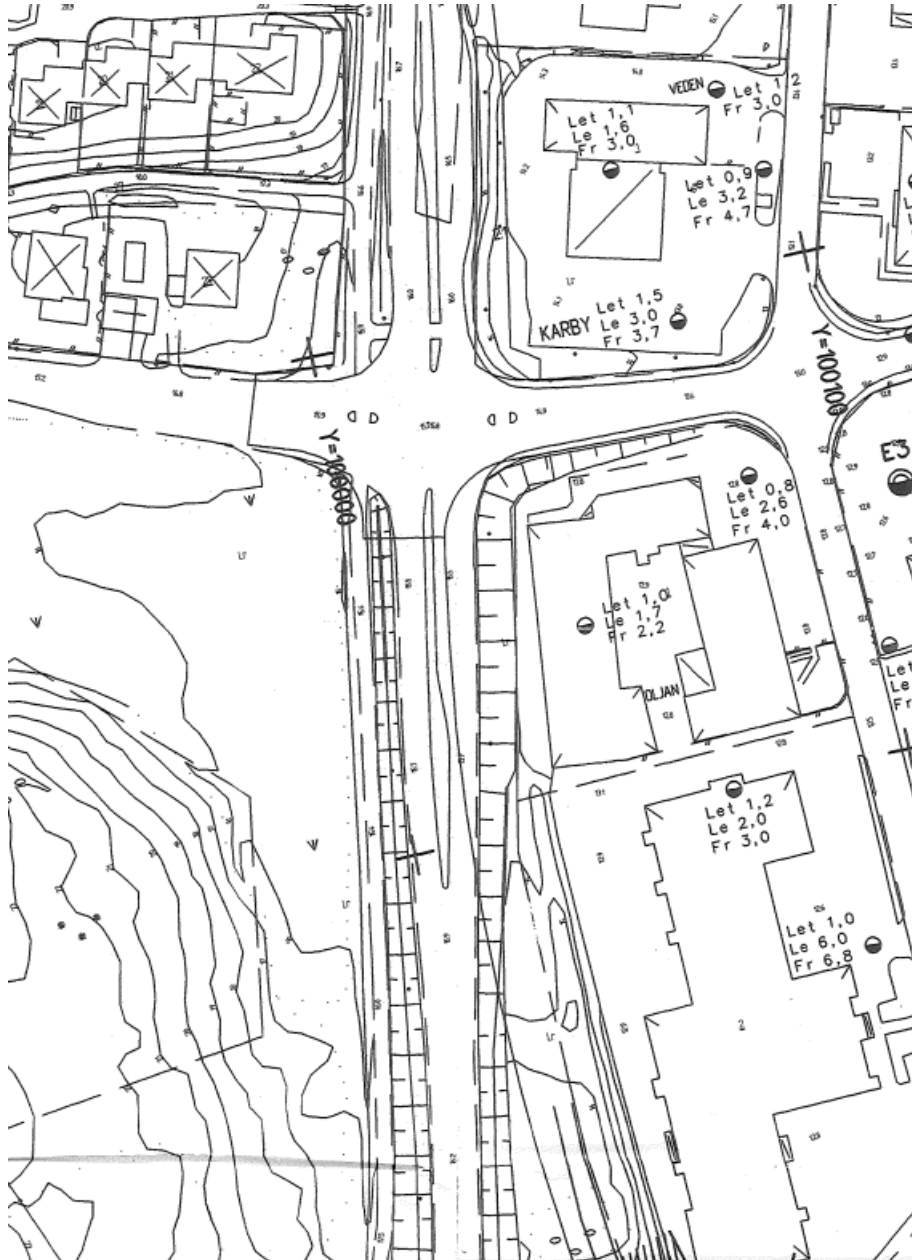
Utifrån tidigare utförda geotekniska undersökningar består jordlagerföljden öster om Bergtorpsvägen (vid befintliga byggnader) av upp till 1,5 m torrskorpelera ovanpå 1,5 m lera på friktionsjord. I sydlig riktning övergår detta till ren friktionsjord eller torrskorpelera (Jordbruksverket, 2000).

Figur 10 Utklipp från arkivundersökningar (Jordbruksverket, 2000)
