Uppdragsnummer  
230 624  
Uppdragsnamn  
Riksbyggen/Besqab Strömningarna

## Geotekniskt utlåtande – Strömningen 1-7, Täby.

### Beställare: Besqab och Riksbyggen

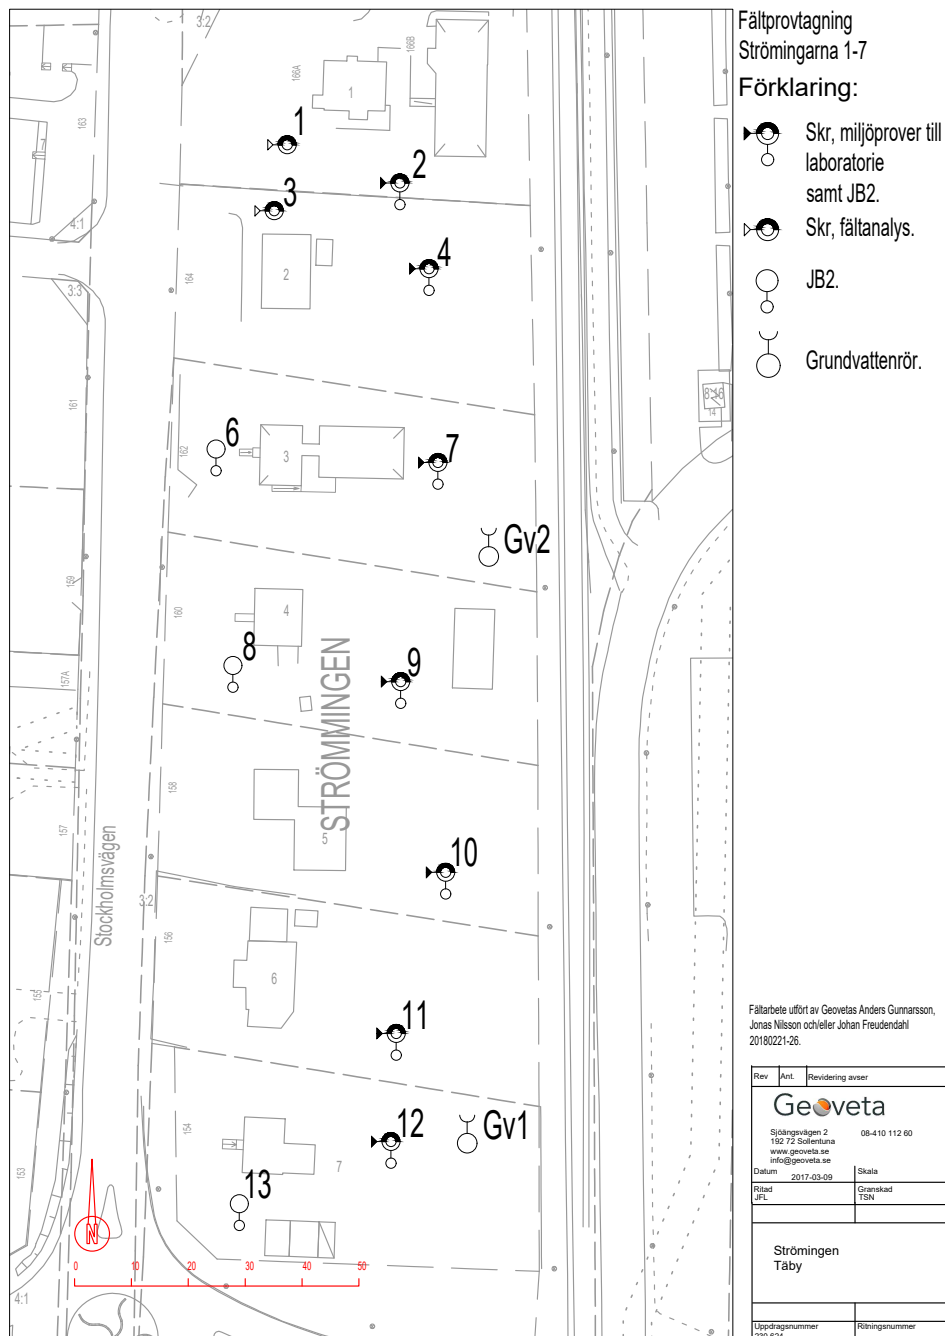
**Figur 2. De undersökta borrhöjerna.**

Geoveta har utfört en miljögeoteknisk samt en geoteknisk undersökning 2018-02-21 till 2018-02-26. Undersökningspunkterna redovisas i figur 2. Undersökningen omfattar följande:

Två grundvattenrör installerades på etableringsområdet, GV1 och GV2 (figur 2). Grundvattnets nivå kontrollerades 2018-02-26. Vattennivån i GV1 var +7,98 meter (2,41 meter under markytan) medan i GV2 var nivån +10,81 meter (1,9 meter under markytan).

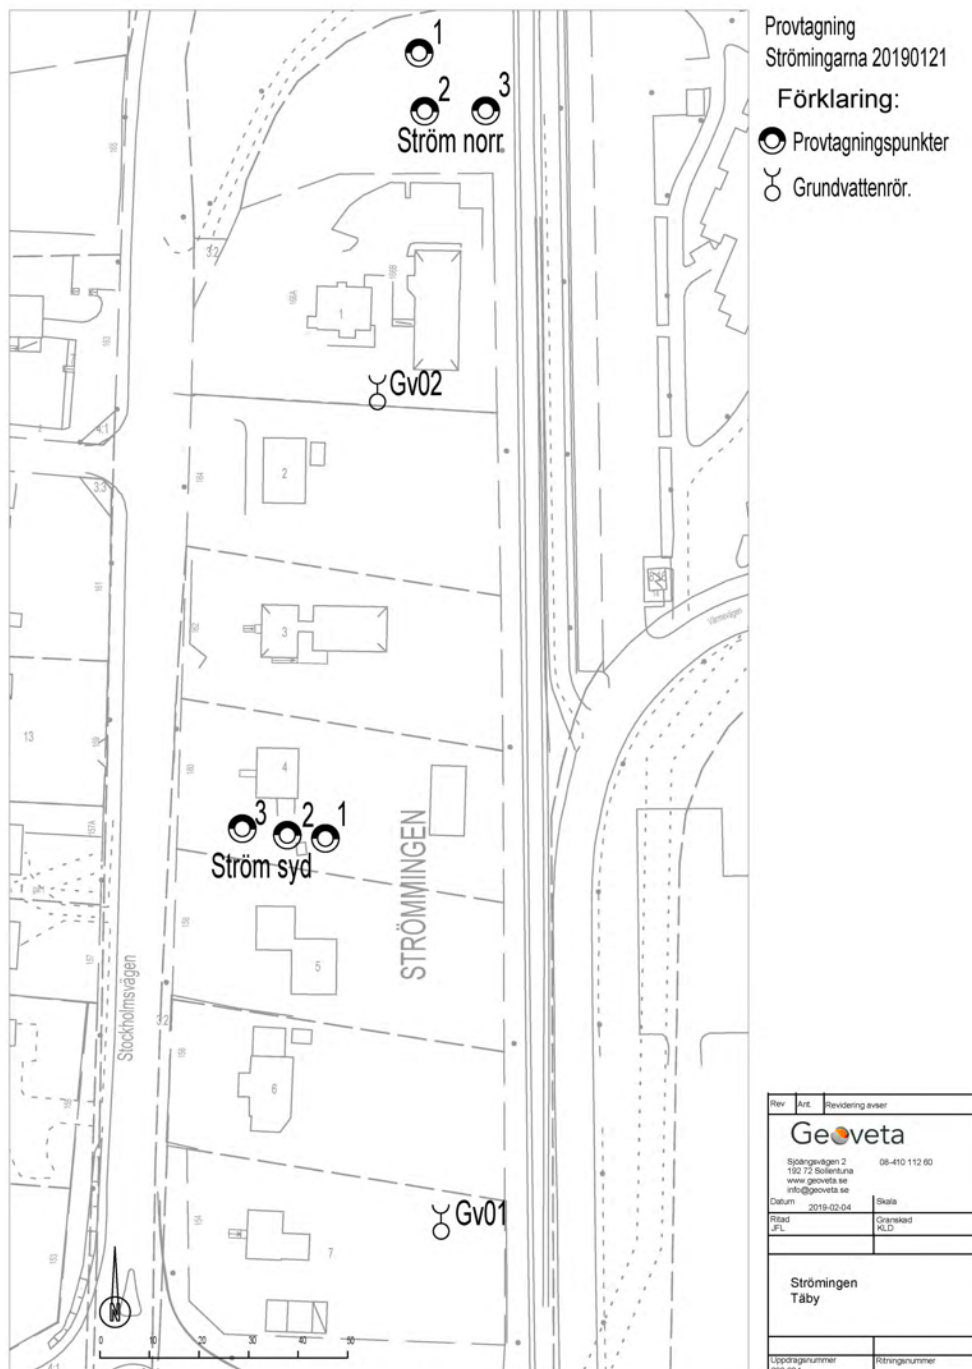
2019-01-21 utförde Geoveta en kompletterande jordprovtagning i sex punkter, se figur 3. I samband med jordprovtagningen installerades två stycken miljörör för grundvattenprovtagning. Grundvattenprover togs 2019-01-30.

**Figur 3. Borrpunkternas läge med utförd metod på kommunens fastighetskarta. Beteckningssystem enligt SGF/BGS 2001:2. Kartan avser undersökningen under januari 2019.**

Analysresultatet visar att övre provet i punkten Ström Syd 3 innehöll PCB, bly och zink i halter över Naturvårdsverkets riktlinjer för känslig mark (KM). Fullständiga analysresultat redovisas i reviderad MUR (2019-02-06).

Halter över KM påvisades i ytligt jordlager inom Strömningen 3. Aktuellt prov togs i parkeringsyta och vid platsbesök har Geovetas personal noterat att flera fordon stått uppställda inom fastigheten. Den buss som Länsstyrelsen anmärkt på i samrådsyttrande (2018-12-03) fanns dock ej kvar vid provtagningstillfället. Det går inte att utesluta att även annan utrustning förvarats på eller i närheten av parkeringsytan och en orsak till föroreningarna skulle kunna vara läckage från fordon och/eller annan utrustning. Geoveta rekommenderar att övre jordlagret i och runt parkeringsytan avlägsnas och att kontrollerande schaktbottenprover tas innan exempelvis byggnader eller ledningar placeras ovanpå marken.
