Miljöteknisk mark- och grundvattenundersökning, Täby Park DP1

GEOSIGMA		SYSTEM FÖR KVALITETSLEDNING			
		Uppdragsnr 604336	Grap nr 16134	Version 1.1	Antal sidor 10
Uppdragsledare Nils Rahm		Beställares referens Anna Haraldsson		Beställares ref.nr.	Antal bilagor 2
Beställare Exploatering Infrastruktur, Täby kommun

Geosigma har på uppdrag av Täby kommun utfört en miljöteknisk mark- och grundvattenundersökning för anläggning av bostäder inom detaljplanområde 1 (DP1) för Täby Park, Täby kommun.

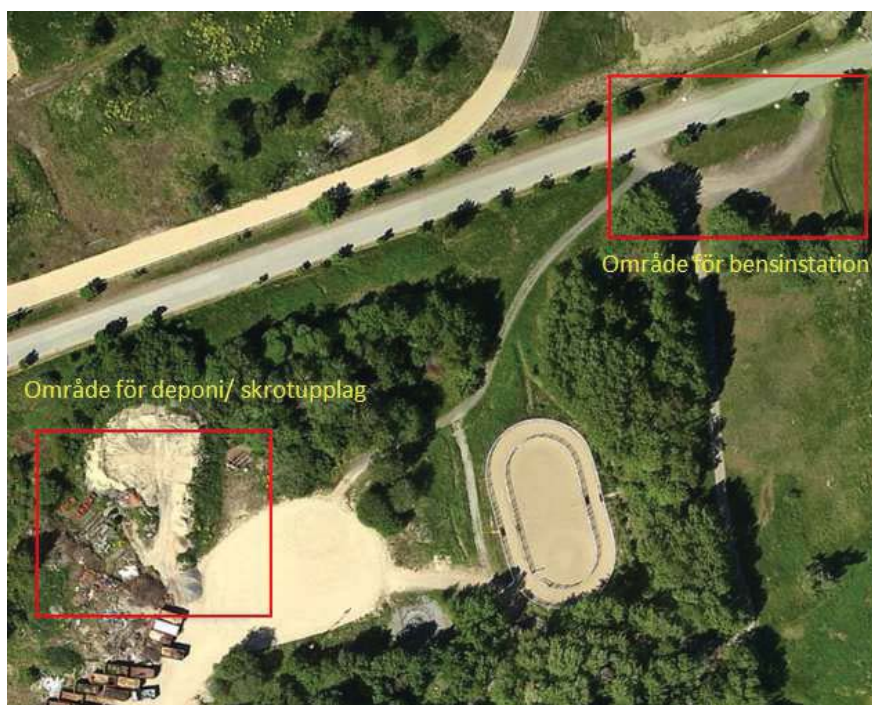
De två undersökta områdena i den kommunala marken visas i flygbild i figur 2-2.

Figur 2-2 Undersökta områden inom detaljplaneområde 1, f.d. bensinstation och deponi/skrotupplag.

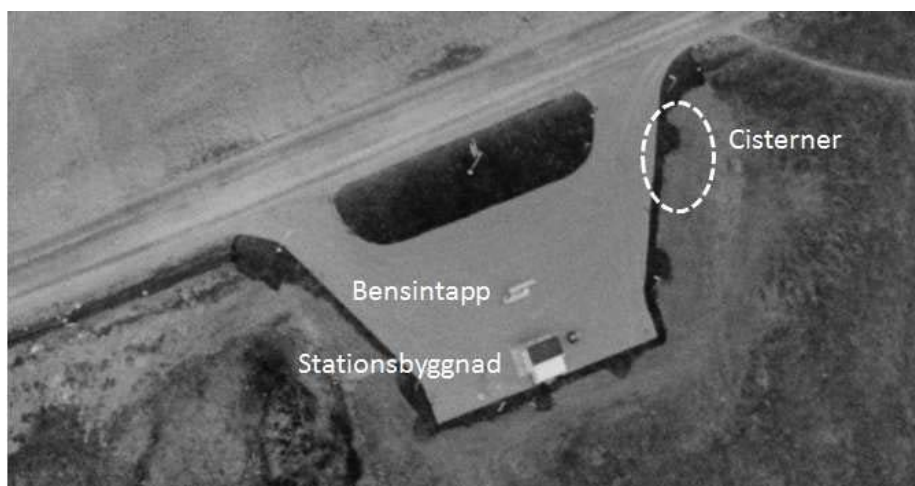
Bensintappen var i bruk endast under en kortare period, ca 3 år i början på 1960-talet, och tankades inte mer än sammanlagt ca 100 bilar vid stationen på grund av att den låg olämpligt placerad efter anläggandet av nya motorvägen E18, enligt uppgift från Kjell Olsson som haft stall- och foderverksamhet på Täby galopp.

Figur 2-3 Flygfoto på bensintappsområdet från år 1962 (Lantmäteriet).

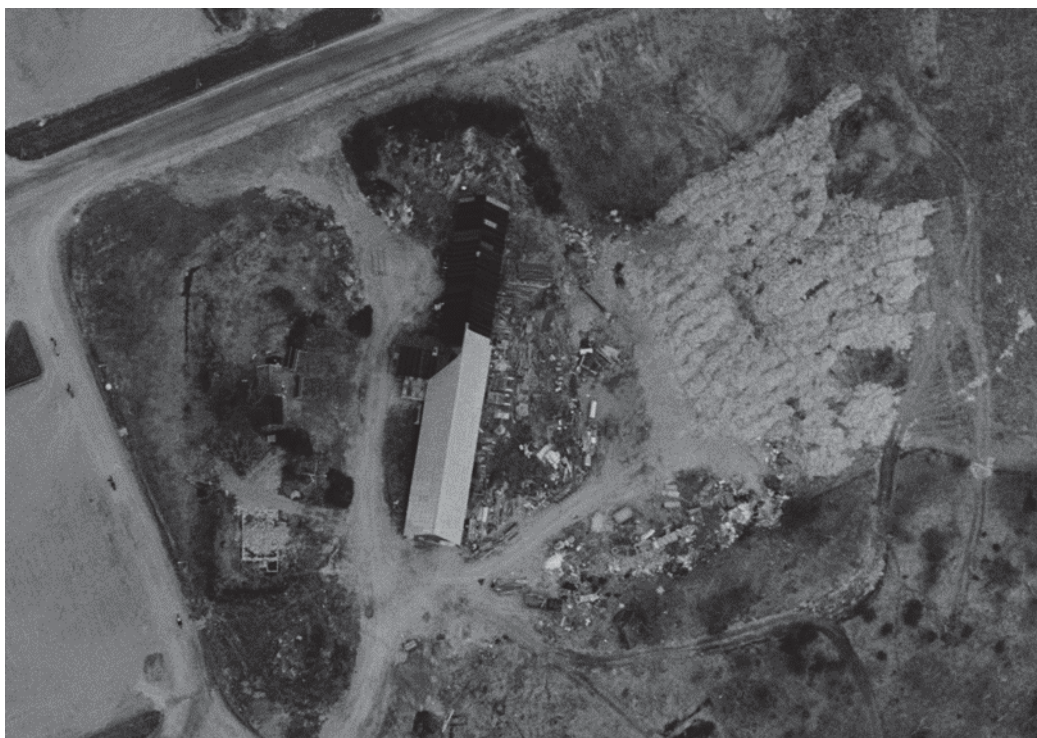
Vid deponin/skrotupplaget har det förvarats en del skrotbilar, men enligt Kjell Ohlsson endast under kortare perioder i väntan på vidare borttransport. Deponin sades innehålla mestadels sand/grus-material från galoppbanans beläggning.

Figur 2-4 Flygfoto från skrotupplaget år 1962 (Lantmäteriet).

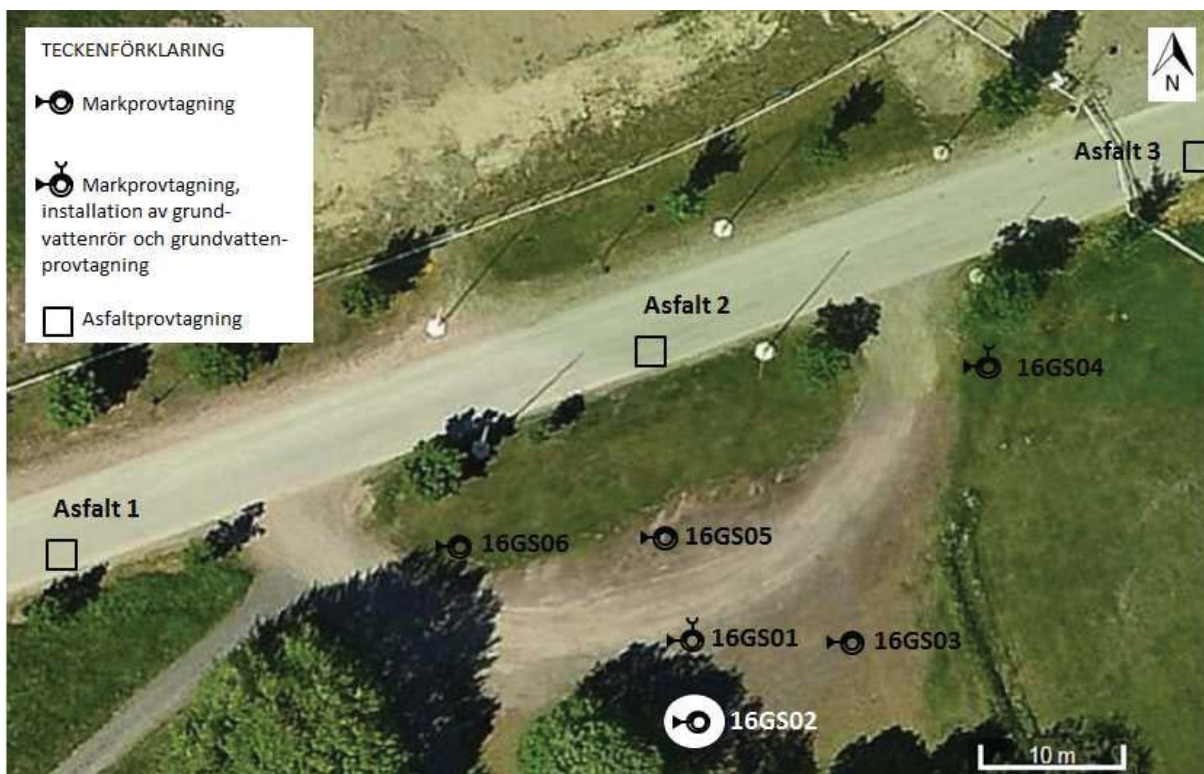
Markprovtagning utfördes i sex punkter inom området: vid det f.d. cisternläget, den f.d. bensintappen, samt i ytterligare fyra punkter (16GS01-16GS06), enligt provtagningsplan i figur 3-1. Provtagningen utfördes med borrhandsvagn utrustad med skruvborr ned till djup av maximalt fyra meter.

Figur 3-1 Provtagningspunkter, bensintappen.

Jordlagerföljder och eventuella tecken på förorening noterades. Prover insamlades som samlingsprover från varje halvmeter till meter, beroende på jordlagerföljd. Varje prov delades i två delar, en del analyserades i fält med fotojonisationsdetektor (PID) avsedd att detektera lättflyktiga kolväten och den andra delen lades i gastäta burkar för eventuell laboratorieanalys. Borrhålsloggar och övriga fältobservationer redovisas i Bilaga 1. Analyser med PID indikerade inte förekomst av flyktiga kolväten, och det noterades ingen petroleumlukter eller andra tecken på föroreningar i området.

Två prover analyserades av ackrediterade laboratoriet ALS Scandinavia: ett ytligt prov från provpunkt 16GS01 där bensintappen legat och ett prov från djupare marklager i 16GS04 där cisternerna legat. Proverna analyserades med avseende på alifatiska och aromatiska kolväten samt polycykliska aromatiska kolväten (PAH).

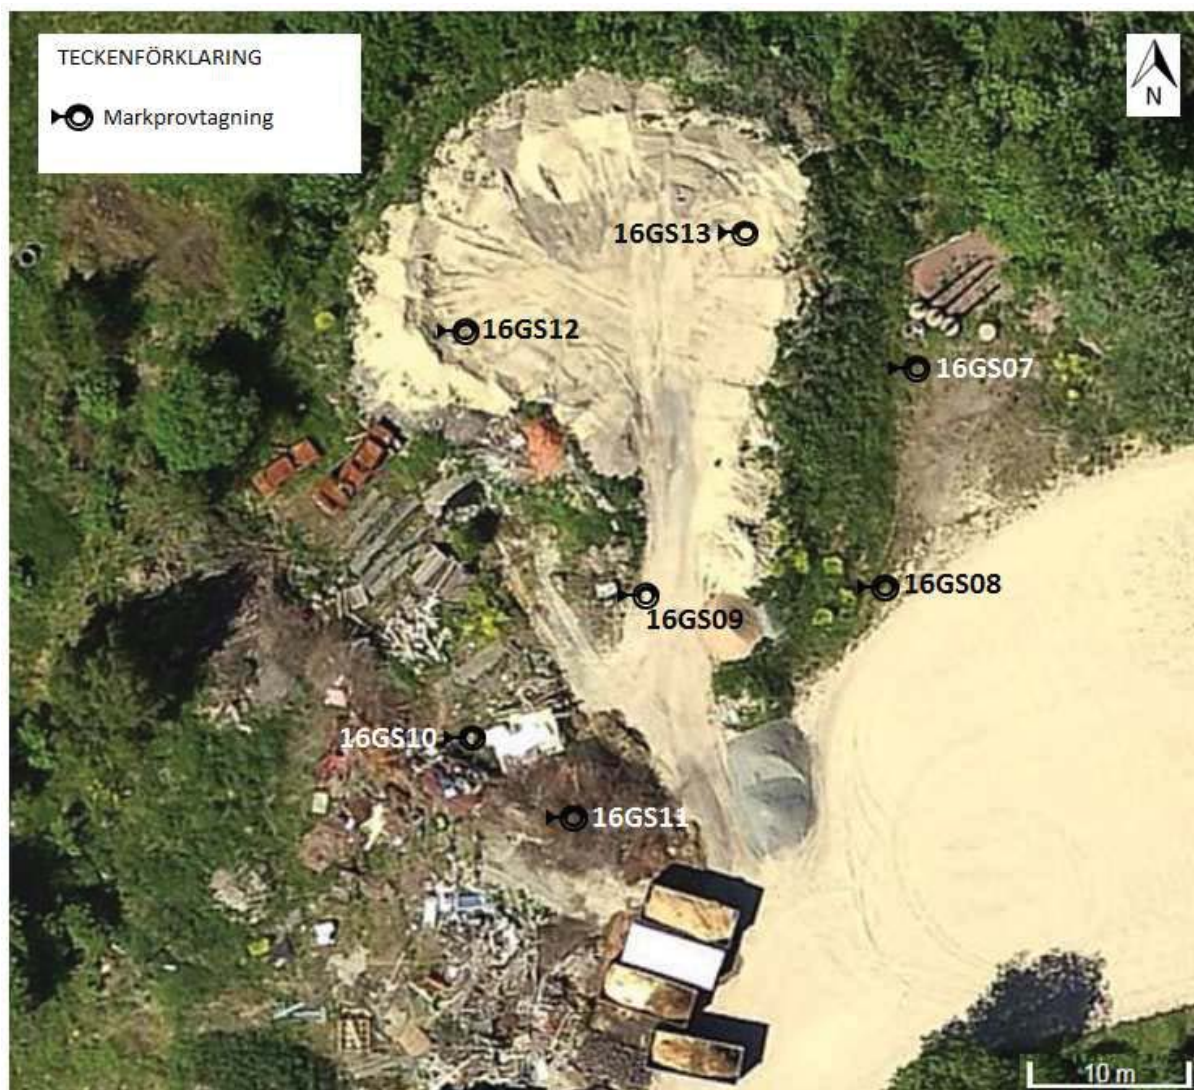
Markprovtagning utfördes på samma sätt som kring bensintappen i sju punkter inom deponi/skrotupplaget (16GS07-16GS12), provtagningen utvidgades något från provtagningsplanen och provtagna platser redovisas i i Figur 3-2. Provtagningen utfördes med borrhandsvagn utrustad med skruvborr ned till djup av maximalt 3,7 meter. I flera punkter påträffades grovt fyllmaterial, och det var inte möjligt att borra djupare än till ca 1 meter, se detaljer i borrhålsloggen i Bilaga 1.

Figur 3-2 Provtagningspunkter, deponi/skrotupplag.

I prov 16GS07 – 16GS11 noterades inga tecken på förorening, varken genom lukt/synintryck eller genom fältanalyser med PID. I prov 16GS12 och 16GS13 noterades en stark men oidentifierad lukt från ca 0,5 meters djup. I dessa marklager noterades också mycket träflis, några bitar av tegel, och jorden var mörkfärgad, nästan svart. Höga halter av flyktiga kolväten detekterades med PID, högsta uppmätta värde var 680 ppm.

Alla borrhuller erhöll borrhullstopp i något som tolkades vara fyllning, i vissa punkter redan vid 0,5 – 1 m djup. Av den anledningen bedöms provgrovsgrävning kunna vara ett komplement för att minska osäkerheterna avseende innehållet i upplaget samt vidare information om områdets föroreningsgrad.

Vid en eventuell marschakt inför planerad bebyggelse är det sannolikt att skrot måste omhändertas även om marken inte är förorenad. Om massorna misstänks vara förorenade skall tillsynsmyndigheten kontaktas.
