MILJÖGEOTEKNISK UNDERSÖKNING MALLEN 10 OCH TUMSTOCKEN 6

9 DECEMBER 2015

Uppdrag: 265905
Titel på rapport: Miljögeoteknisk undersökning, Mallen 10 och Tumstocken 6
Datum: 2015-12-09

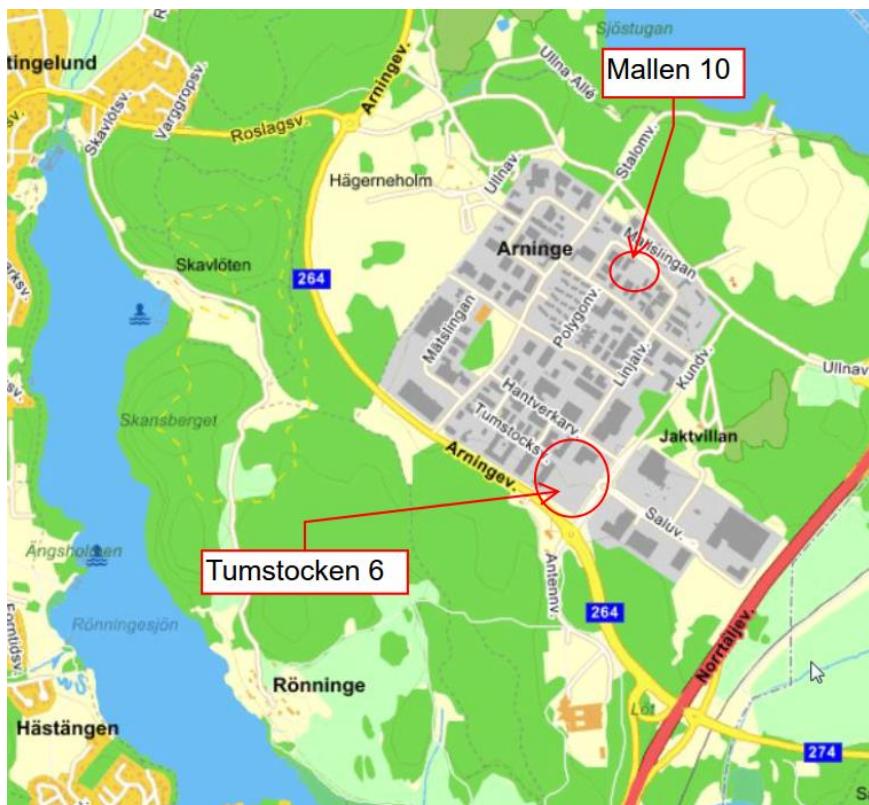
Figur 1 Översiktsbild Mallen 10 och Tumstocken 6

Båda fastigheterna ligger i Arninge industriområde, se figur 1 nedan. I omgivningarna finns ett större antal olika typer av verksamheter.
