BYLEGÅRD

Dagvattenhantering

Underlag för detaljplan, Granskningshandling

2017-09-15

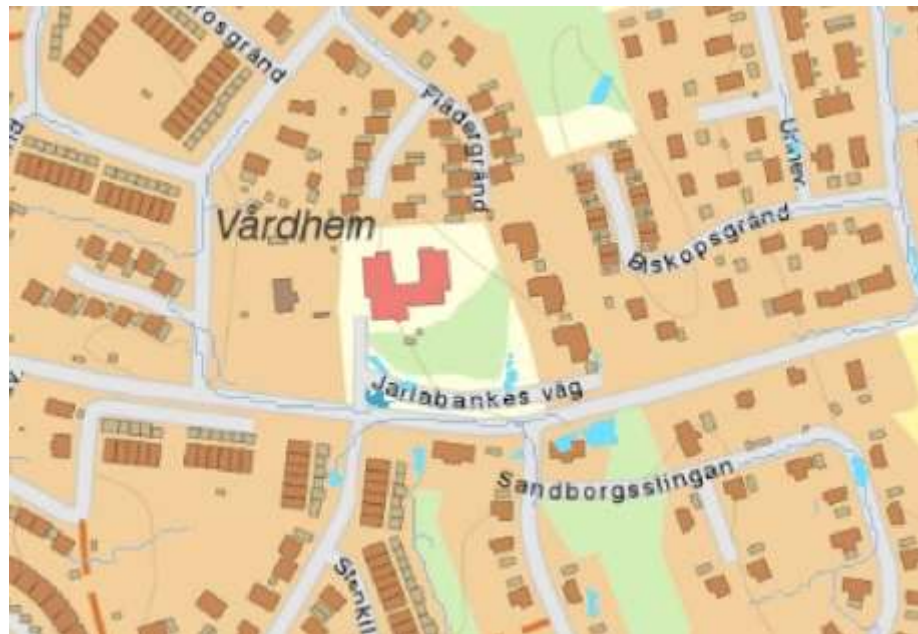
Figur 3. Blå markering visar lågpunkter och risk för översvämning (Källa: <http://ext-webbgis.lansstyrelsen.se/Stockholm/Planeringsunderlag/index.aspx?bookmark=337>)

I områdets södra del, närmast Jarlabankes väg, visar Länsstyrelsens lågpunktskartering på en ökad risk för marköversvämning. Informationen bör tolkas med försiktighet då analysen är mycket grov. Fördjupad analys krävs för att närmare bedöma översvämningsrisken.

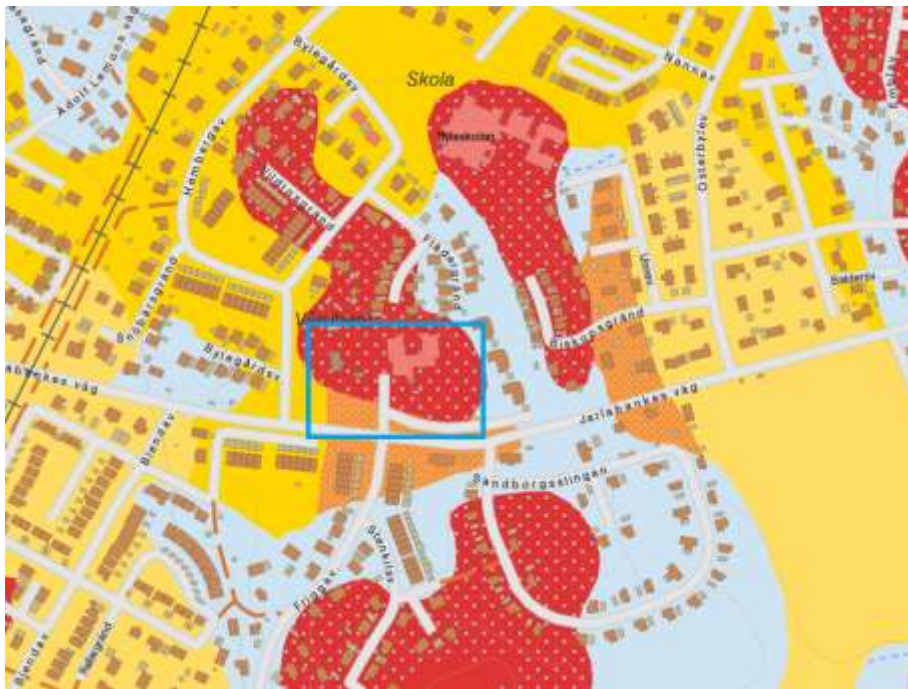
Figur 4. Jordartskarta över planområdet, markerad i blått. Det orangea området närmast Jarlabankesväg är postglacial sand, röda området är urberg, de blåprickarna är morän. Det gula området i väster är glacial lera. (Källa. SGU Jordartskarta, 2017)

De geologiska förutsättningarna inom planområdet framgår av SGU:s jordartskarta i Figur 4, där det blå området visar planområdet. Ytligt berg med tunna, osammanhängande moränlager dominerar. I söder finns en mindre sandförekomst. I sandförekomsten kan infiltrationsförutsättningarna vara gynnsamma, i övrigt får de betecknas som ogynnsamma.

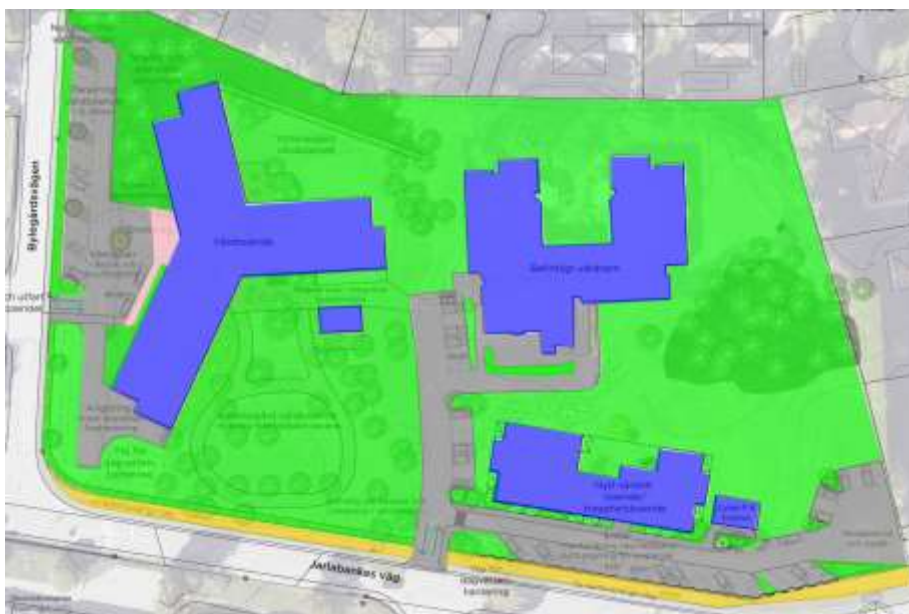
Figur 7. Kartering av framtida utformning av planområdet. Grått – parkering, Blått - takytor, Orange GC-väg, Grönt - park/natur, Rosa - torg/övrigt,

För att kunna bedöma förändringarna av den planerade markanvändningen har en kartering av nuvarande och framtida markanvändning genomförts. Karteringen av nuläget baseras på grundkartan och framtida förhållanden på situationsplanen, se Figur 6, Karterade framtida markanvändning redovisas i Figur 7 och Tabell 3.

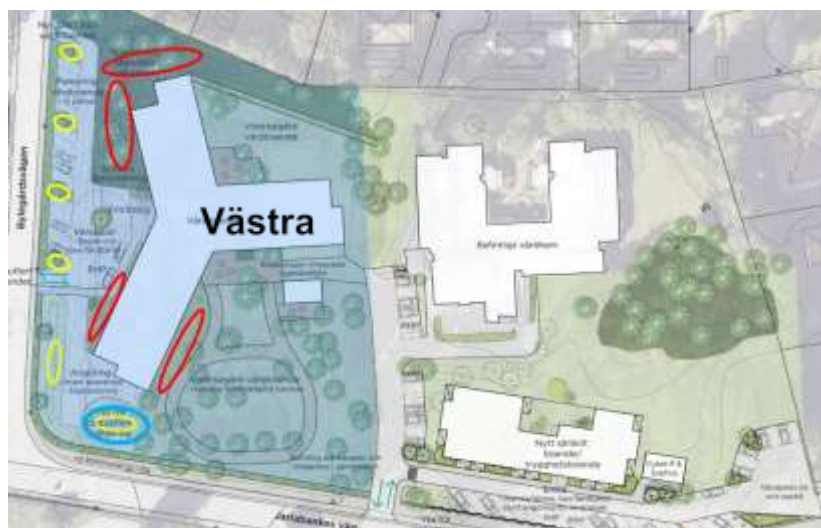
Figur 8 Blåmarkerat område visar omfattningen för systembeskrivning västra delen. Röda markeringar: lämpliga ytor för omhändertagande av dagvatten från takytor. Gul markering: lämpliga ytor för dagvatten från parkeringsytor. Blå markering: nedsänkt översvämningssyta.

Systemet hanterar dagvattnet från den nya parkeringsplatsen i väster, samt takvattnet från det nya vårdboendet. Takvattnet leds via utanpåliggande stuprör med utkastare till angränsade grönytor där det kan infiltreras.

Parkeringen utformas så att yttlig avrinning sker mot angränsande markytor. Dessa utformas så som något lägre liggande gräsytor och växtbäddar, försedda med underliggande dränering.

Grönytorna höjsätts så att vatten vid kraftig nederbörd kan rinna yttligt mot i södra delen av planområdet där marknivån är som lägst. Om geotekniska undersökningar (infiltrationsförsök) bekräftar att infiltrationsegenskaperna är goda här kan en infiltrationsanläggning anläggas här. Oavsett om infiltration är möjligt eller ej så säkerställer en brunn att vattennivån begränsas. Brunnen kopplas till det befintliga dagvattensystemet.

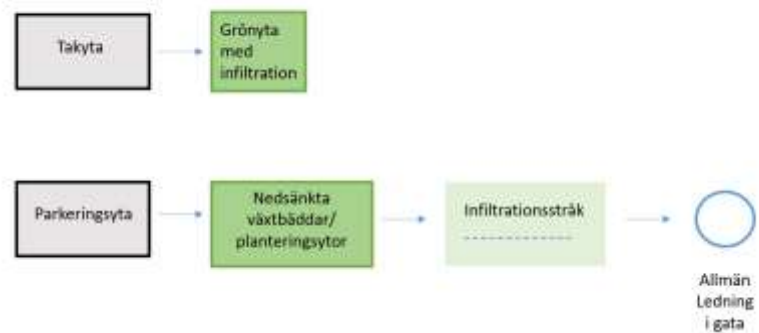
Figur 9. Systembeskrivning av dagvattenlösningar System västra delen.

- Dagvatten avleds från takytor mot angränsande gräsytor i nordväst samt i söder. Vatten får ej infiltreras eller avledas mot grönytor runt bagarstugan, vilket innebär detaljlösningar måste utformas för att undvika detta.

- Parkeringsytan och körytor utformas med växtbäddar och grönytor, dit dagvattenvatten leds ytligt för rening och fördröjning.
- Ytan söder om den södra parkeringen/lastgården utförs som en nedsänkt översvämningsyta där större vattenmängder tillåts samlas vid intensiv nederbörd. Ytan kan ha flera funktioner, exempelvis dagvattenfördröjning och rening vid med normal nederbörd.
- Marken där ytan söder om den södra parkeringen/lastgården är belägen är eventuellt lämplig för infiltration. Infiltrationslösning förses med dräneringsledning som ansluts till allmänna dagvattensystemet.

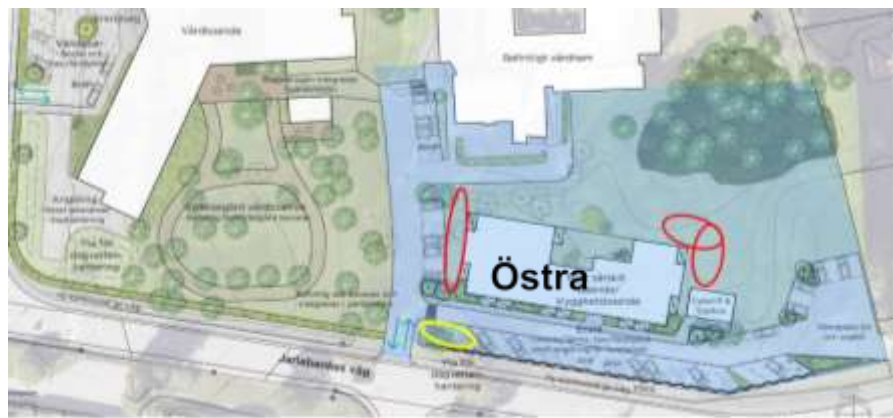
Figur 10 Blåmarkerat område visar omfattningen för systembeskrivning östra delen. Röda markeringar: lämpliga ytor för omhändertagande av dagvatten från takytor. Gul markering: lämpliga ytor för dagvatten från parkeringsyta.

Takvattnet leds via utanpåliggande stuprör med utkastare till angränsade grönytor där det kan infiltrera. Vatten kan via rännor eller lågstråk ledas mot ytor längre bort från byggnaden om man vill undvika konflikt med annan markanvändning i byggnadens direkta närhet.

Det är viktigt att vattnet inte leds mot grönytan norr om den nya byggnaden, eftersom marknivåerna innebär att det finns risk att vatten rinner tillbaka mot byggnaden.

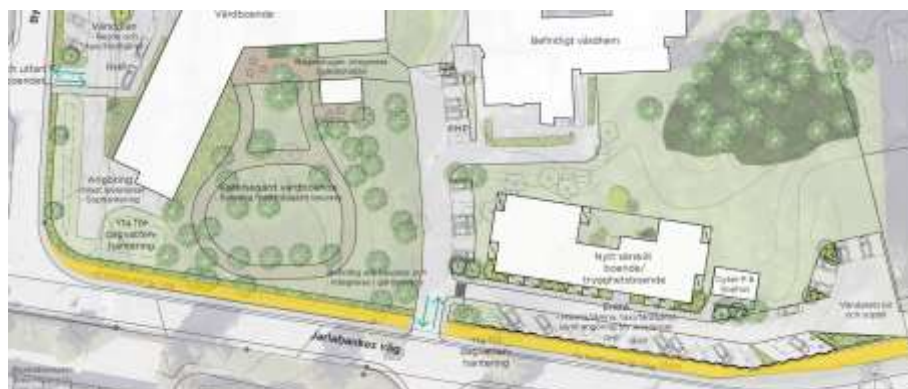
Figur 12 Markerat område visar GC-vägens yta.

Det saknas utrymme att skapa dagvattenanläggningar för dagvatten vid sidan om gång- och cykelvägen. Dagvattnet föreslås istället ledas ut över angränsande vägbana.

En alternativ lösning är att skapa fördröjning och eventuellt infiltration i magasin som anläggs under GC-vägen. En sådan åtgärd bör samordnas med en ändrad dagvattenhantering för hela Jarlabankes väg vilket inte är aktuellt i nuläget.

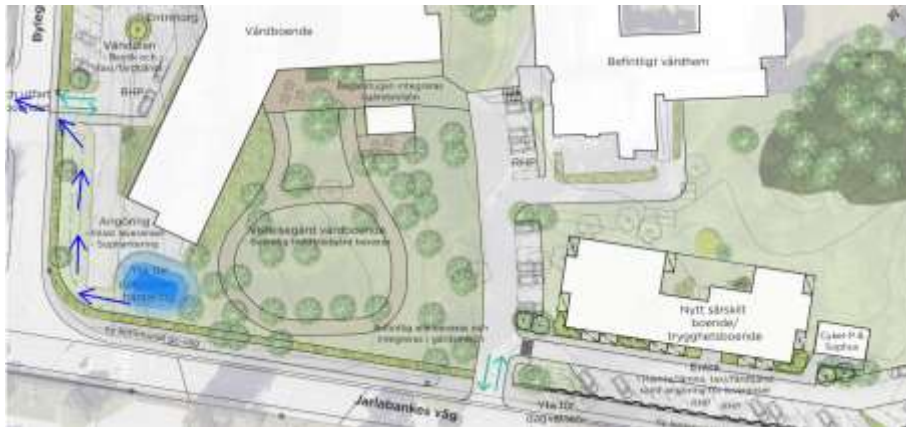
Figur 14. Förslag på läge för större översvämningsyta. Blå yta – översvämningsyta 50-70 m³. Blå pilar visar vattnets flödesväg vid en översvämningsituation då översvämningsytan är fylld.

I parkstråket längs fastighetens södra/västra gräns kan en yta på ca 100-150 m² utnyttjas. Om vatten vid extrema situationer tillåts att dämna 0,5 m (medeldjup) erhålls den önskade volymen (50-70 m³). För att detta ska fungera på avsett vis behöver ytan höjdsättas med hänsyn till nivån på angränsande mark. Om de öppna dagvattenåtgärderna längs Bylegårdsväg tillåts däckas ytterligare 0,15 m vid extrema situationer ger det en säkerhetsmarginal i form av en tillkommande volym på ytterligare ca 35 m³.

Sammanlagt kan översvämningsvolym motsvarande 85-105 m³ skapas, vilket med marginal uppfyller behovet på ca 40 m³ utöver dagvattenanläggningarnas volym.

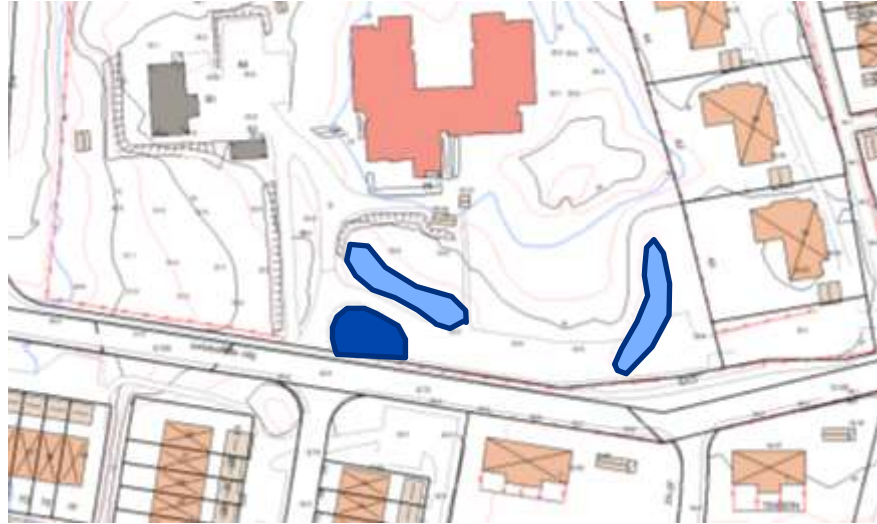
Figur 15 Ytor som redovisas om riskutsatta för översvämning i Länsstyrelsens lågpunktskartering. Tolkade lägen.

Enligt Länsstyrelsens kartering finns det tre översvämningssytor inom kvarteret, samtliga är ca 200 m² stora. Med ett antagande om ett snittdjup vid översvämning (bedömning utifrån Länsstyrelsens kartering) på 0,15 m, 0,15 m, respektive 0,40 m blir den totala nuvarande översvämningens volymen ca 140 m³.
