# ► Detaljplan för fastigheter inom södra Midgårds verksamhetsområde

Skyfallsutredning

Uppdragsnr.: 109 40 08 Revision: 2.0 Datum: 2025-06-09

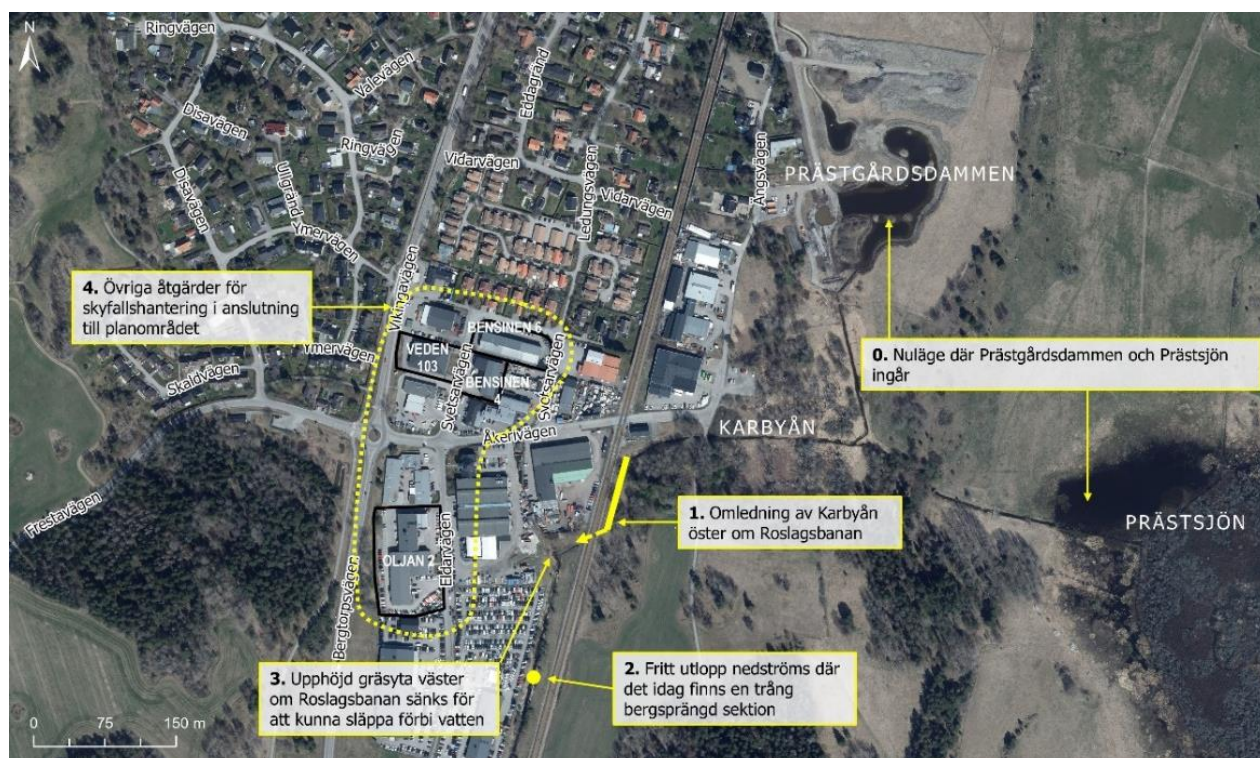
Figur 1:2. Utredningsområden och åtgärdsalternativ som utretts i denna skyfallskartering.

Steg 2 omfattar utredning av behov av övriga åtgärder innanför eller utanför planområdet (scenario 4), som tillkom efter avstämning med Täby kommun, samt förutsättningar för hur dessa kan genomföras. Samtliga simulerade scenarier redovisas i Figur 1:2.

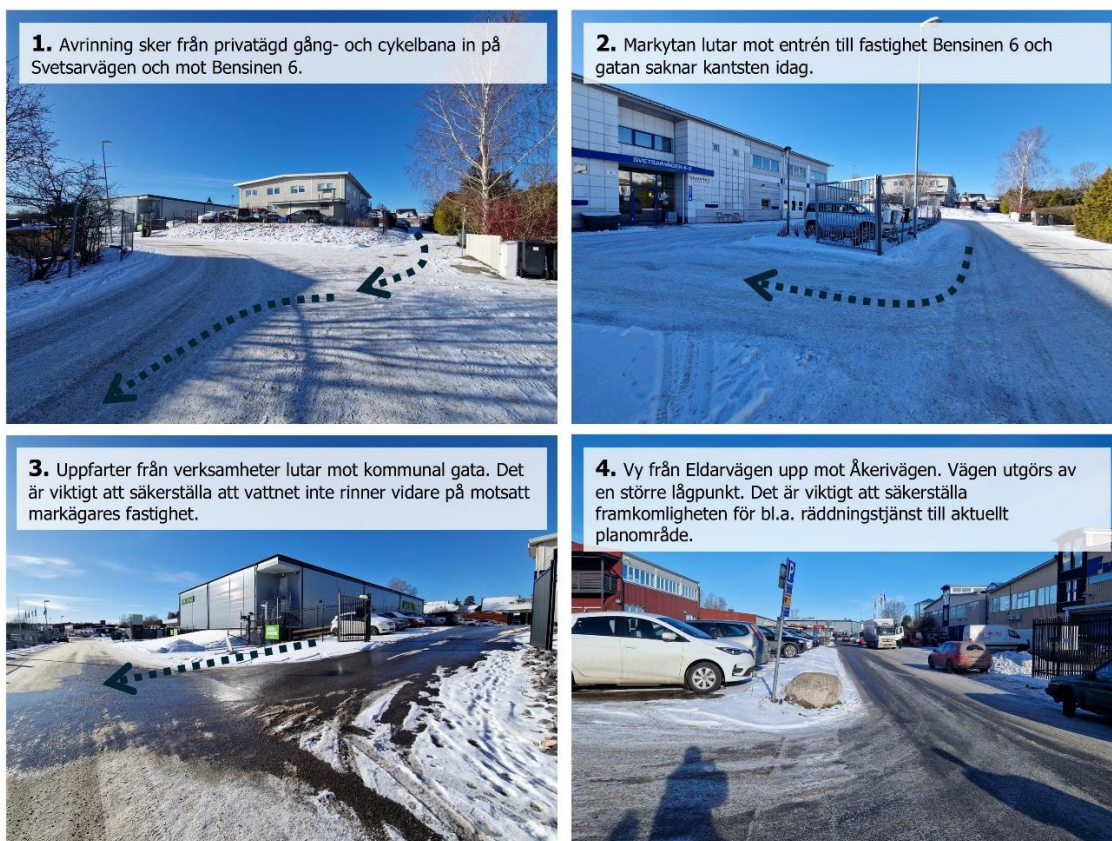
Figur 2:5. Foton tagna i anslutning till aktuellt planområde. Lägesmarkeringar för foton redovisas i plan i Figur 2:4.

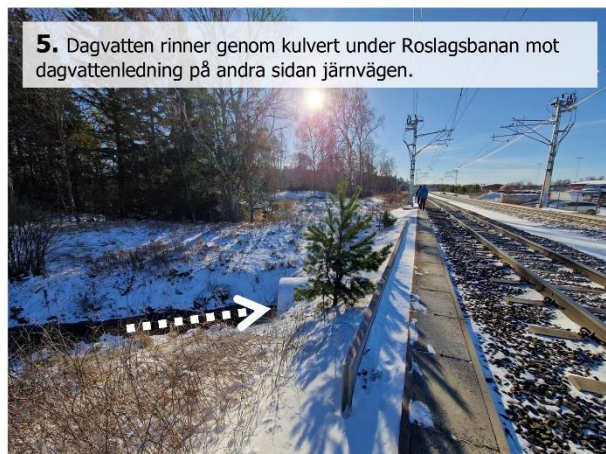
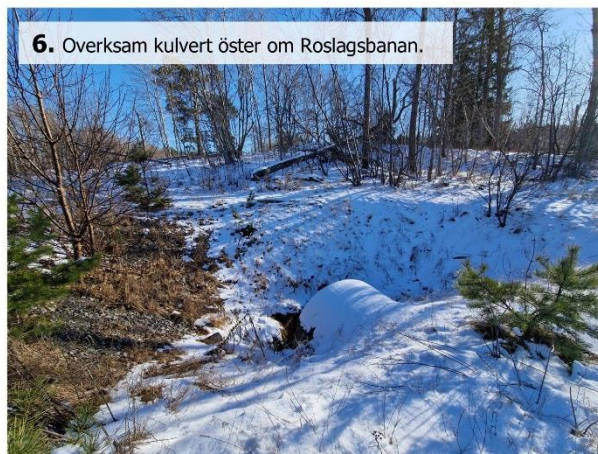
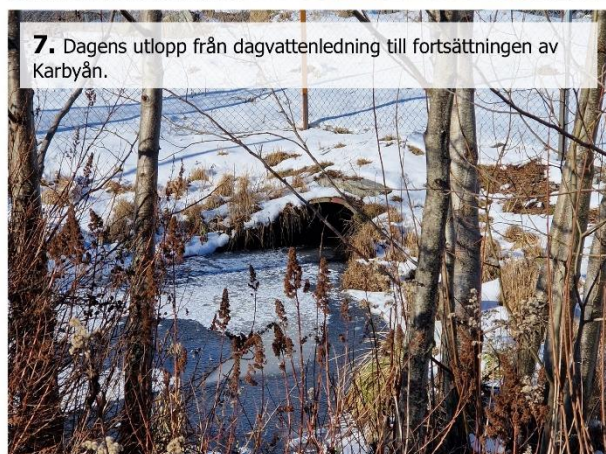
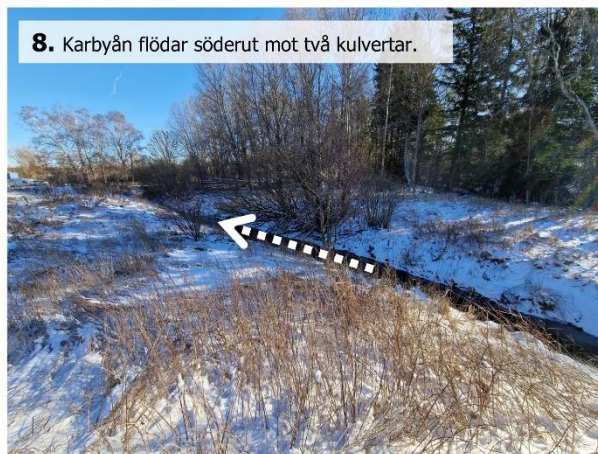
Figur 2:6. Foton tagna i anslutning till dagvattensystemet öster om aktuellt planområde. Lägesmarkeringar för fotona redovisas i plan i Figur 2:4.

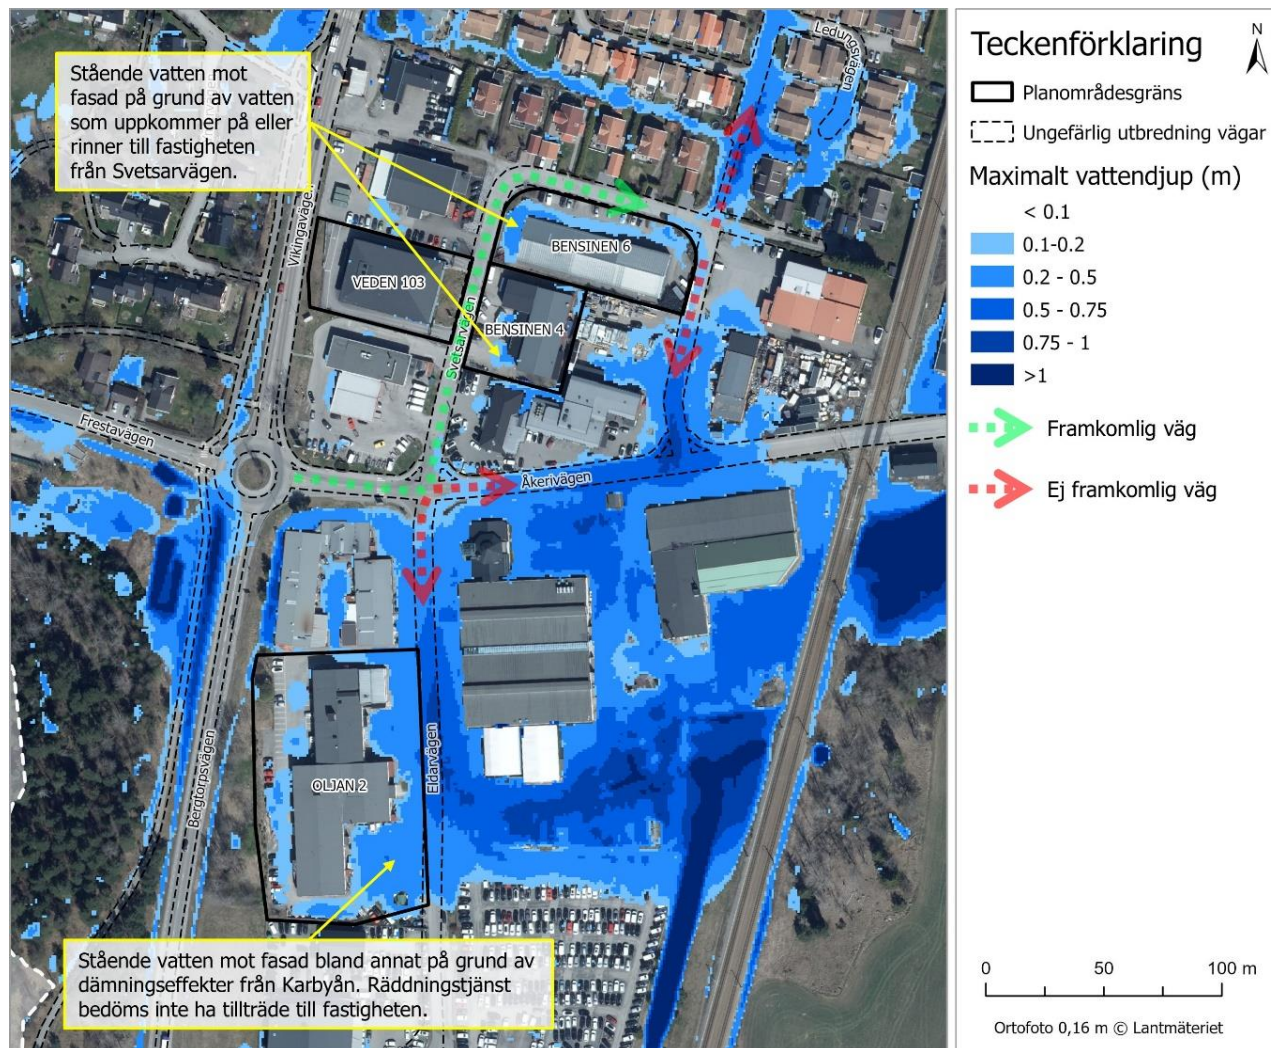
Figur 4:4. Maximala vattendjup (m) vid studerat 100-årsregn under nuläggessimulering.

Inom planområdet är Oljan 2 mest utsatt då fastigheten, förutom skyfallsregnet, även påverkas av dämningseffekterna från Karbyån. Maximala vattendjup mellan 0,1 – 0,4 m omger befintlig byggnad, framför allt mot Eldarvägen. Blåljusfordon bedöms inte ha tillträde till byggnaden på Oljan 2 via huvudentrén på fastighetens framsida eftersom Eldarvägen inte är framkomlig. Blåljusfordon bedöms kunna ställa sig på Bergtorpsvägen väster om fastighetsgränsen för Oljan 2, läs mer i avsnitt 5.2. Från Bergtorpsvägen ner till byggnaden på Oljan 2 är det däremot en vegetationsklädd slänt vilket kan begränsa åtkomst till entréerna på byggnadens baksida, beroende på utrustningen som ska transporteras.

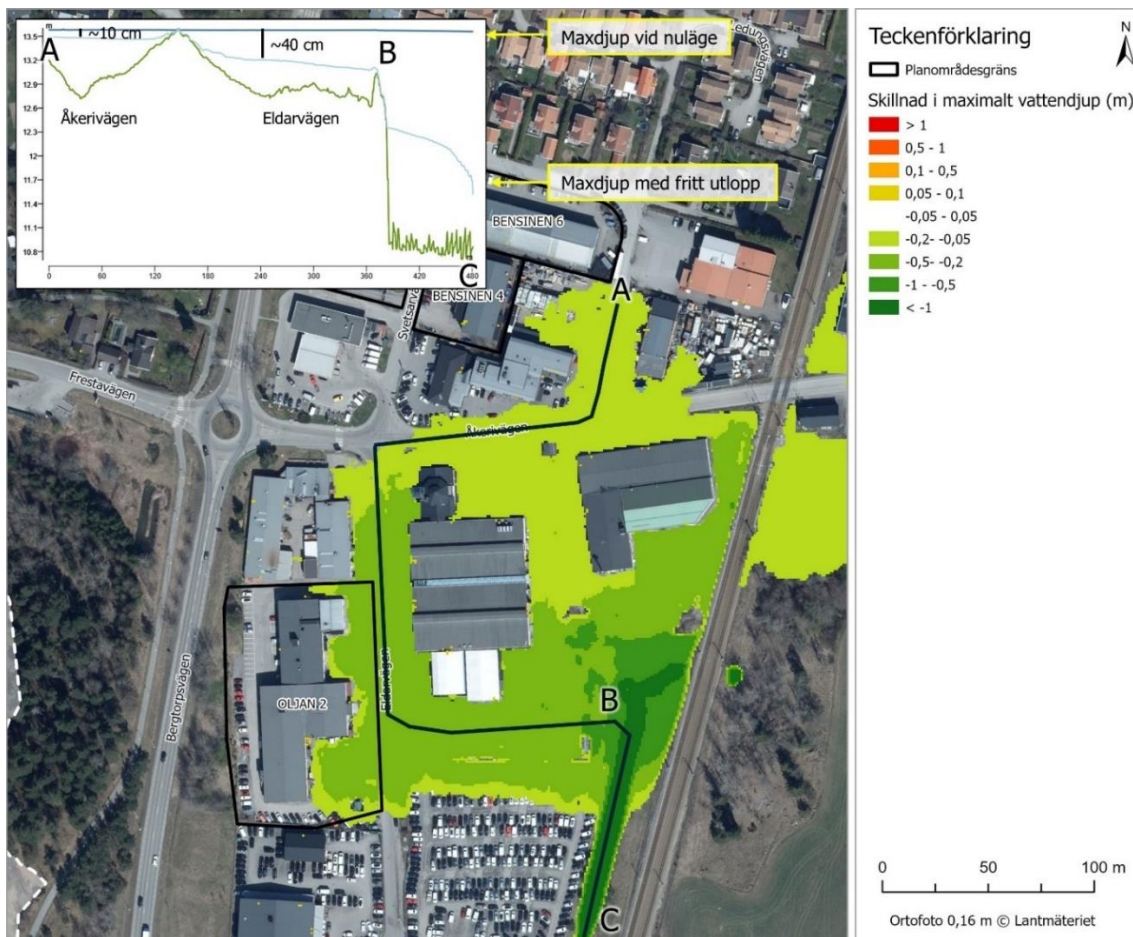
Figur 4:8. Skillnad i maximalt vattendjup (m) med och utan fritt utlopp i Karbyån. Grönt indikerar en förbättring (minskning) och rött en försämring (ökning). Profil över flödesvägen från korsningen Eldarvägen/Åkerivägen till Karbyån jämför maximala vattennivåer över sektionen där det är tydligt att dämningseffekterna minskar.

Figur 4:8 redovisar skillnader i maximala vattendjup mellan nulägesmodellen och simulering med fritt utlopp. Maxdjupet i lågpunkten på Åkerivägen minskar med ca 10 cm och på Eldarvägen med ca 40 cm. Maximala vattendjupet i Karbyån minskar med över en meter.

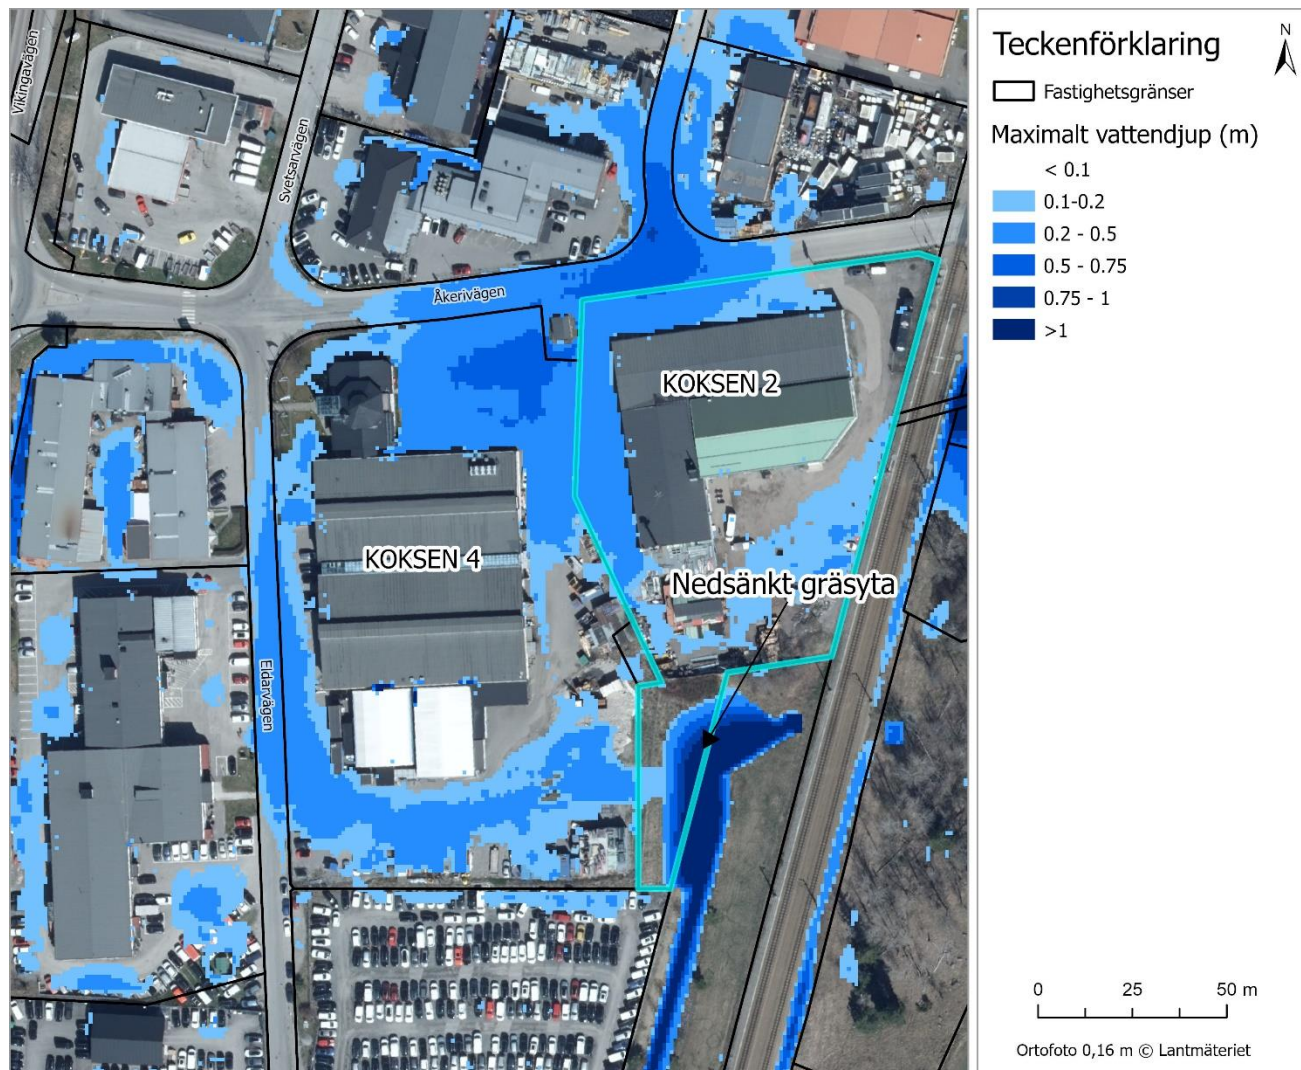
Figur 4:13. Simulerade maximala vattendjup (m) vid studerat 100-årsregn med fritt utlopp i Karbyån och nedsänkt gräsyta. Turkos linje markerar fastigheten Koksen 2 där på vilken gräsytan delvis sänkts ner.

Simulerade maximala vattendjup för scenariot med fritt utlopp i Karbyån och nedsänkt gräsyta på fastigheten Koksen 2 redovisas i Figur 4:13. Jämfört med resultatet med enbart fritt utlopp (Figur 4:9) är maximalt vattendjup något lägre lokalt invid åtgården.

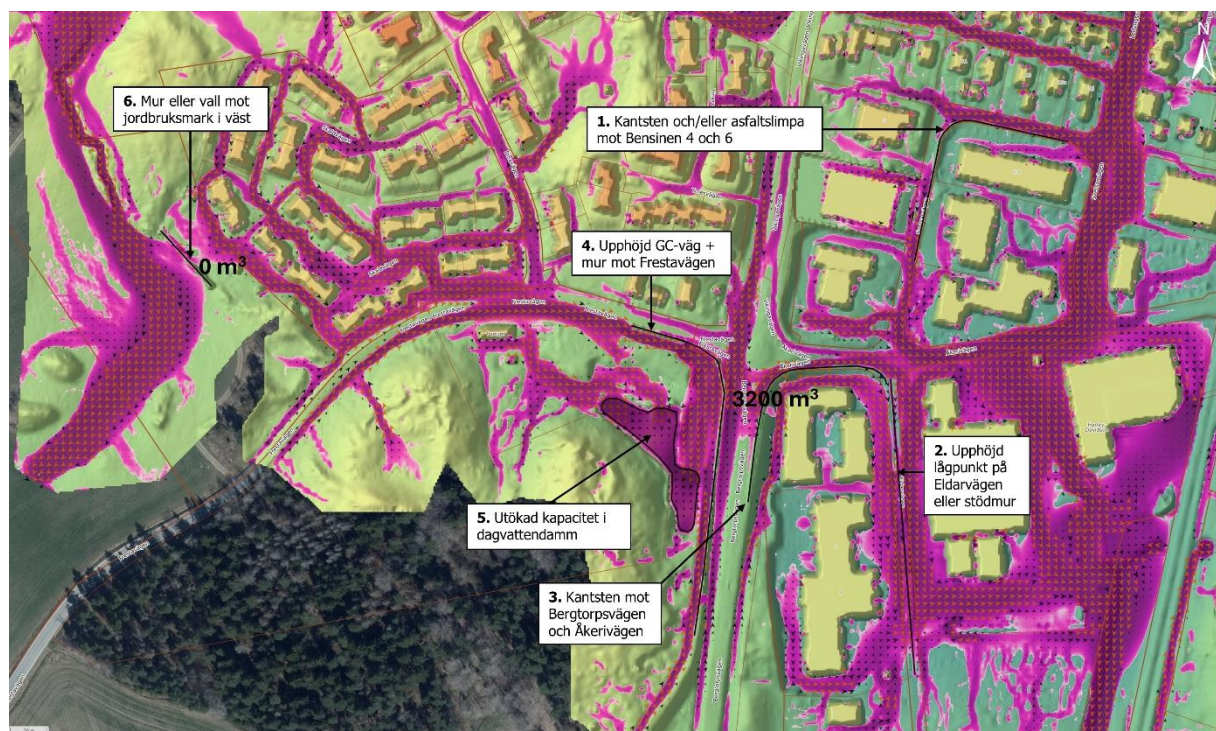
Figur 4:18. Flödesvägar (maxflöde > 2 l/s/m) efter implementering av samtliga föreslagna åtgärder.

Från Figur 4:18 utläses:

- Skyfallsvattnet rinner inte längre in till fastigheterna Bensinen 4 och 6 till följd av kantsten och/eller asfaltslimpa längst fastighetsgränserna (1 i Figur 4:18).

- Invid Eldarvägen (2) rinner skyfallsvattnet mer på intilliggande kvartersmark än i nuläggessimuleringen eftersom vägen höjts upp (vägen testades att skålas i mitten för att skapa ett skyfallsstråk men detta gav liten effekt). En stödmur på vägens östra sida säkrar inte framkomligheten på Eldarvägen så länge volymen vatten som regnar på ytan och flödar in från Bergtorpsvägen i väst överstiger lågpunktens volym.

- Kantsten mot Bergtorpsvägen och Åkerivägen (3) leder vatten från Bergtorpsvägen in på Åkerivägen i stället för direkt ner på kvartersmark.
- Upphöjd GC-väg eller mur mot Frestavägen (4), samt utökad kapacitet i dagvattendammen (5), stoppar allt flöde från väst. Vatten rinner däremot fortsatt till cirkulationsplatsen (där Frestavägen,

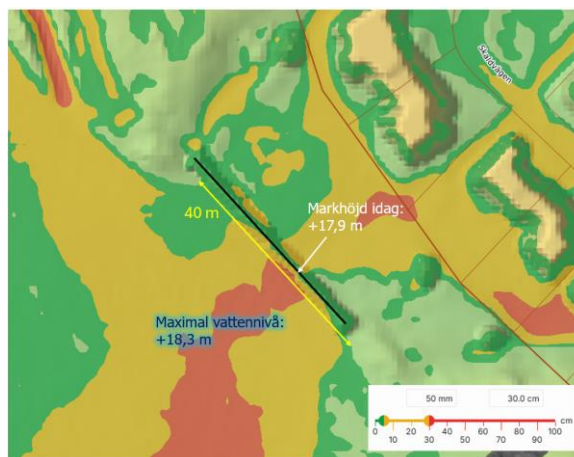
## 6. Mur eller vall mot jordbruksmark i väst

Maximal vattennivå vid mur eller vall väst om Skaldvägen är + 18,3 m. För att täcka hela flödesvägen krävs en struktur som är ca 40 m lång. Dagens markhöjd vid den lägsta punkten är ca + 17,9 m vilket innebär att muren eller vallen måste höjas upp till cirka 40 cm, med säkerhetsmarginal cirka 60 cm.

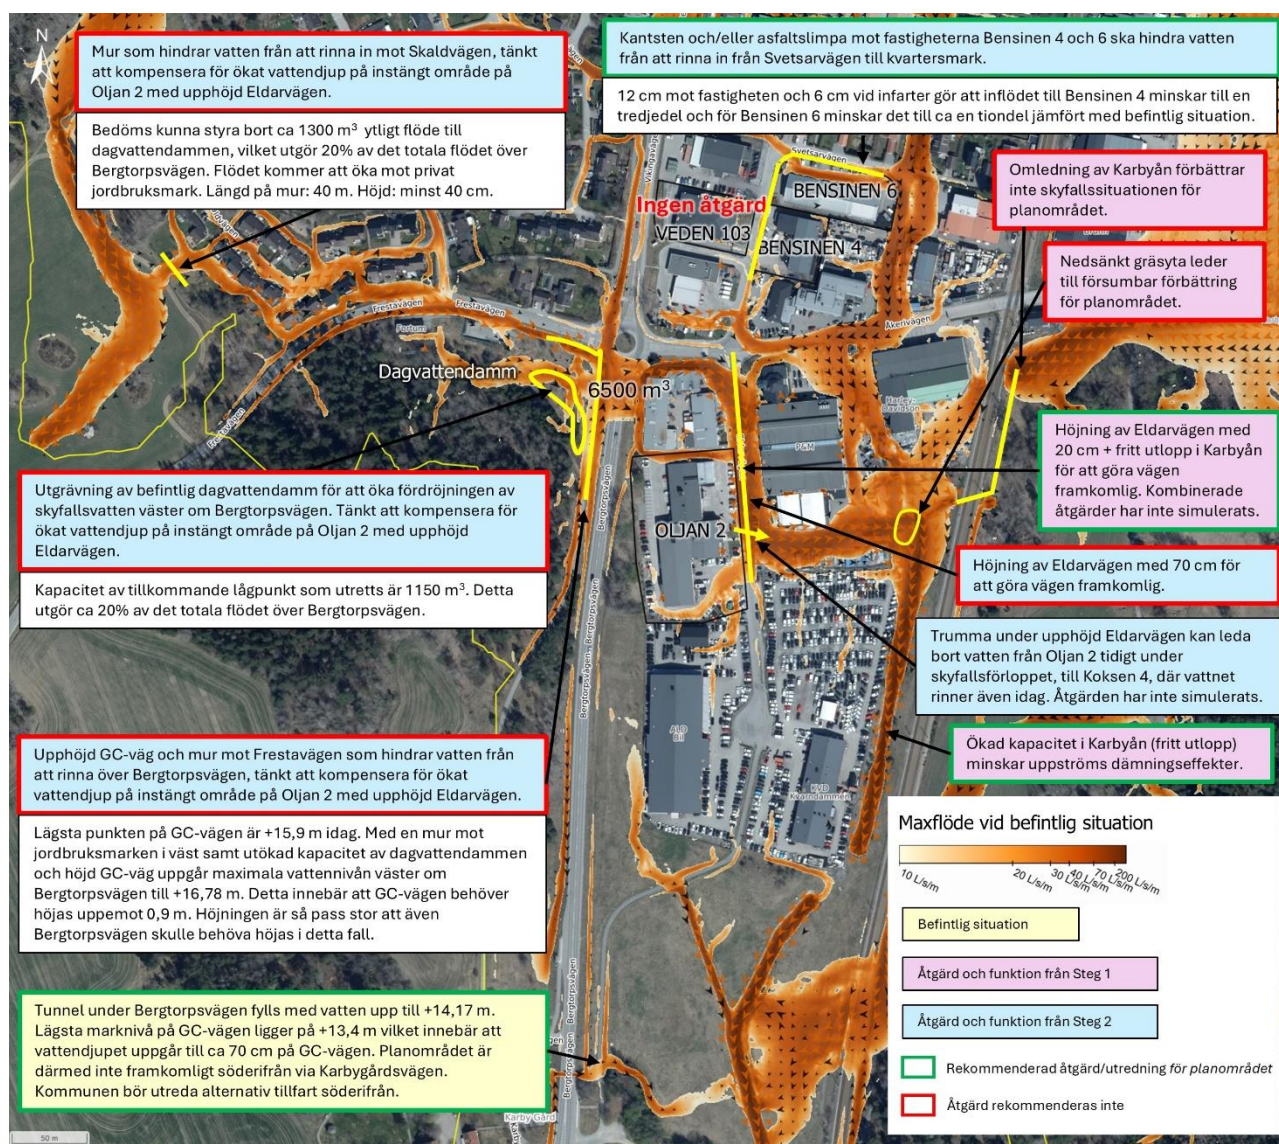
Figur 6:1. Samlad bild av utredda åtgärdsförslag för att förbättra översvämningssituationen för planområdet.

En samlad bild av de åtgärdsförslag som utretts samt översiktliga resultat redovisas i Figur 6:1.
